Abdichtungsanschluss einer Terrasse

Bilder von einem Abdichtungsanschluss, wie sie so häufig vorkommen

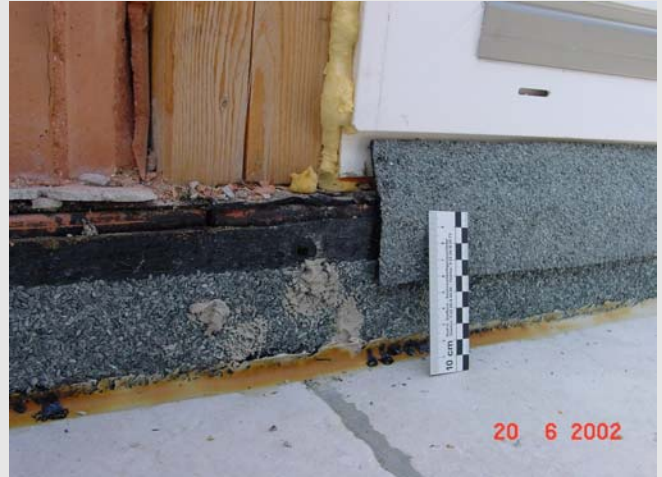
Anschluss zusammengebastelt! Der Untergrund ist völlig unzureichend, Unebenheiten und herausgebrochene Steine bilden keine saubere Rücklage für eine Abdichtung.

Eine Anpressschiene fehlt!! Keine Fuge zwischen Plattenbelag und senkrechter Abdichtung. Nur „Silikon“, nicht einmal bitumenverträglich!

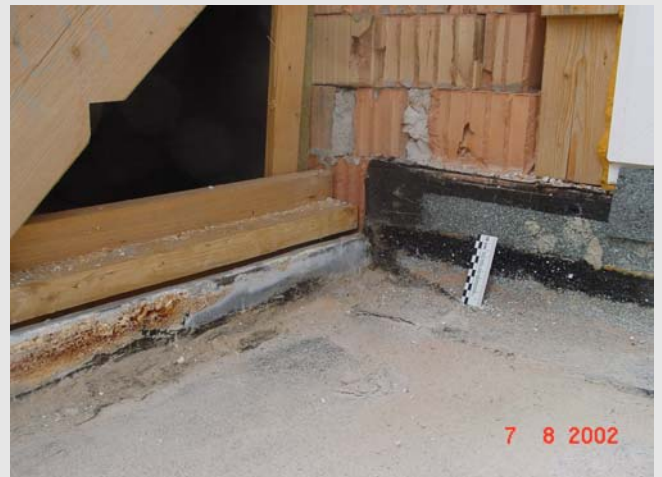
Die Abdichtung endet auf dem Stahlwinkel ohne Aufkantung. Die Konstruktion entspricht nicht den Fachregeln, Normen und anerkannten Regeln der Technik.

Wasser kann hinter die Abdichtung laufen.

Der Stahlwinkel hat keinen ausreichenden Korrosionsschutz.

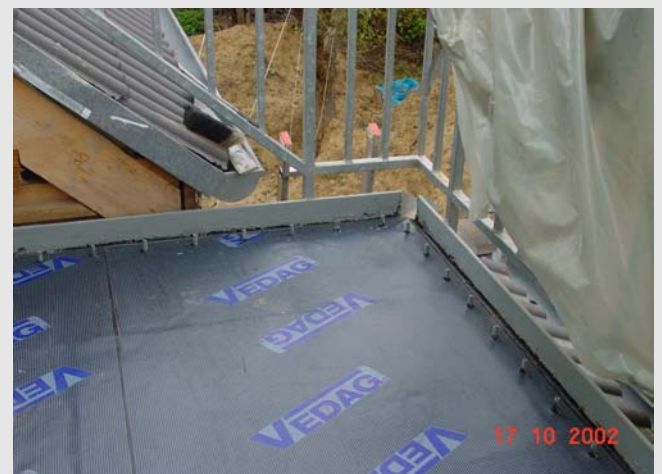
Die bituminöse Abdichtung der Terrasse ist mit einem Locheisen gelocht und aufgefädelt.

Nach Montage des Losflansches ist es eine regelkonforme Konstruktion.

Durch das Aufschweißen von Stehbolzen, Durchmesser 12 mm, e=75-150 mm, auf den Stahlwinkel (Festflansch) und Herstellen eines Losflansches 60 x 6 mm, entsteht eine Fest-/Losflanschkonstruktion gem. DIN 18195, T. 9

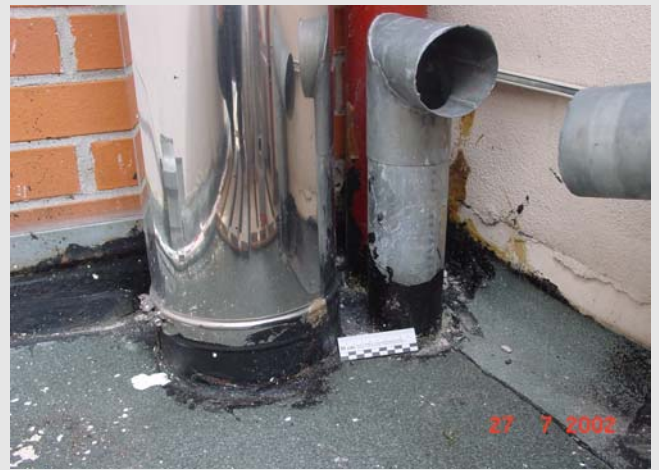
Rohrdurchführungen ohne ausreichenden Abstand (30 cm) von der Wand und untereinander.

Eine sichere Eindichtung ist nicht möglich.

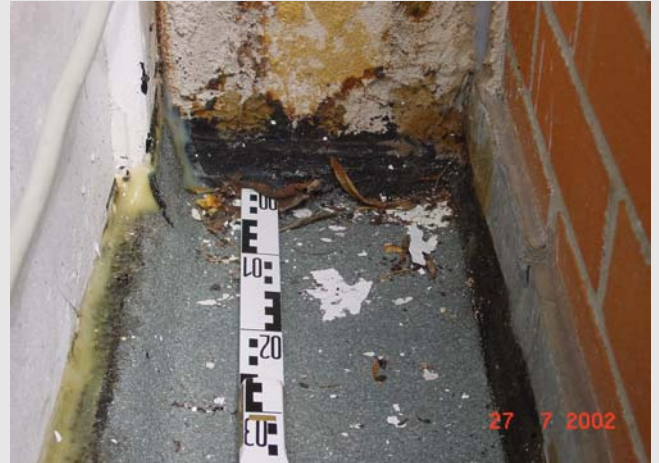
Anschlüsse ohne Verwahrung, nicht fachgerecht hochgeführt, mit „Kitt“ und „Silikon“ abgedichtet.

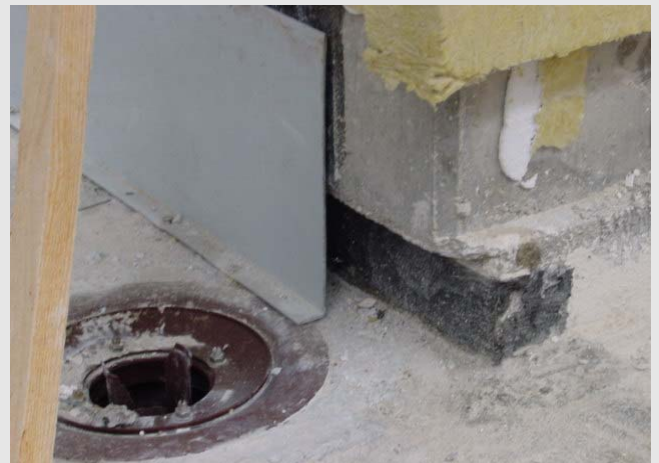
Mangelhafte Vorleistungen

Das Stützblech ist unvollständig

Der Einlauf ist zu nahe an der aufgehenden Wand, zudem sind die Betonkanten uneben, etc.

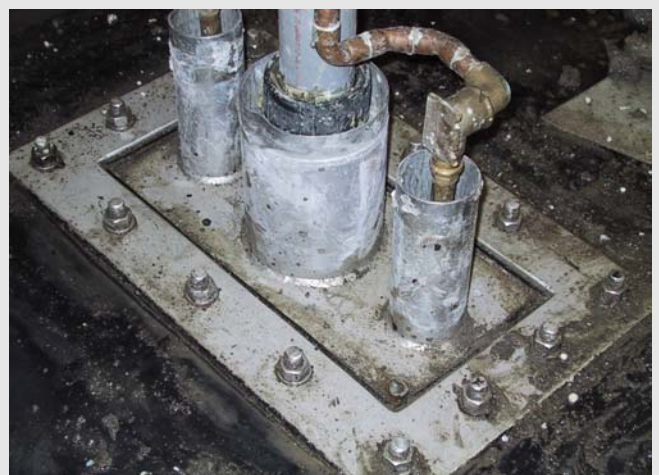
Mangelhafte Los-/ Festflanschkonstruktion einer Küchenabdichtung

Weder der Bauleitung, noch dem Abdichtungsunternehmen ist der Fehler aufgefallen, der Schaden war beträchtlich! Aus diesem Grund musste der Fussbodenaufbau wieder herausgerissen werden, weil es hier zu Durchfeuchtungen kam.

Auf den ersten Blick, eine solide Fest-/Losflanschkonstruktion, leider hat der Schlosser ein Loch hinter dem Flansch gebohrt, um die Konstruktion auf der Decke zu befestigen.
